**UNIVERSIDAD DE HUÁNUCO**

**“ESTUDIO DE LA CONTAMINACIÓN DE LA LAGUNA DE LOS  
MILAGROS POR DESCARGAS DE AGUAS RESIDUALES,  
CASERIO LOS MILAGROS- PROVINCIA LEONCIO  
PRADO – HUÁNUCO - 2019”**

**PARA OPTAR EL TITULO PROFESIONAL DE:  
INGENIERA AMBIENTAL**

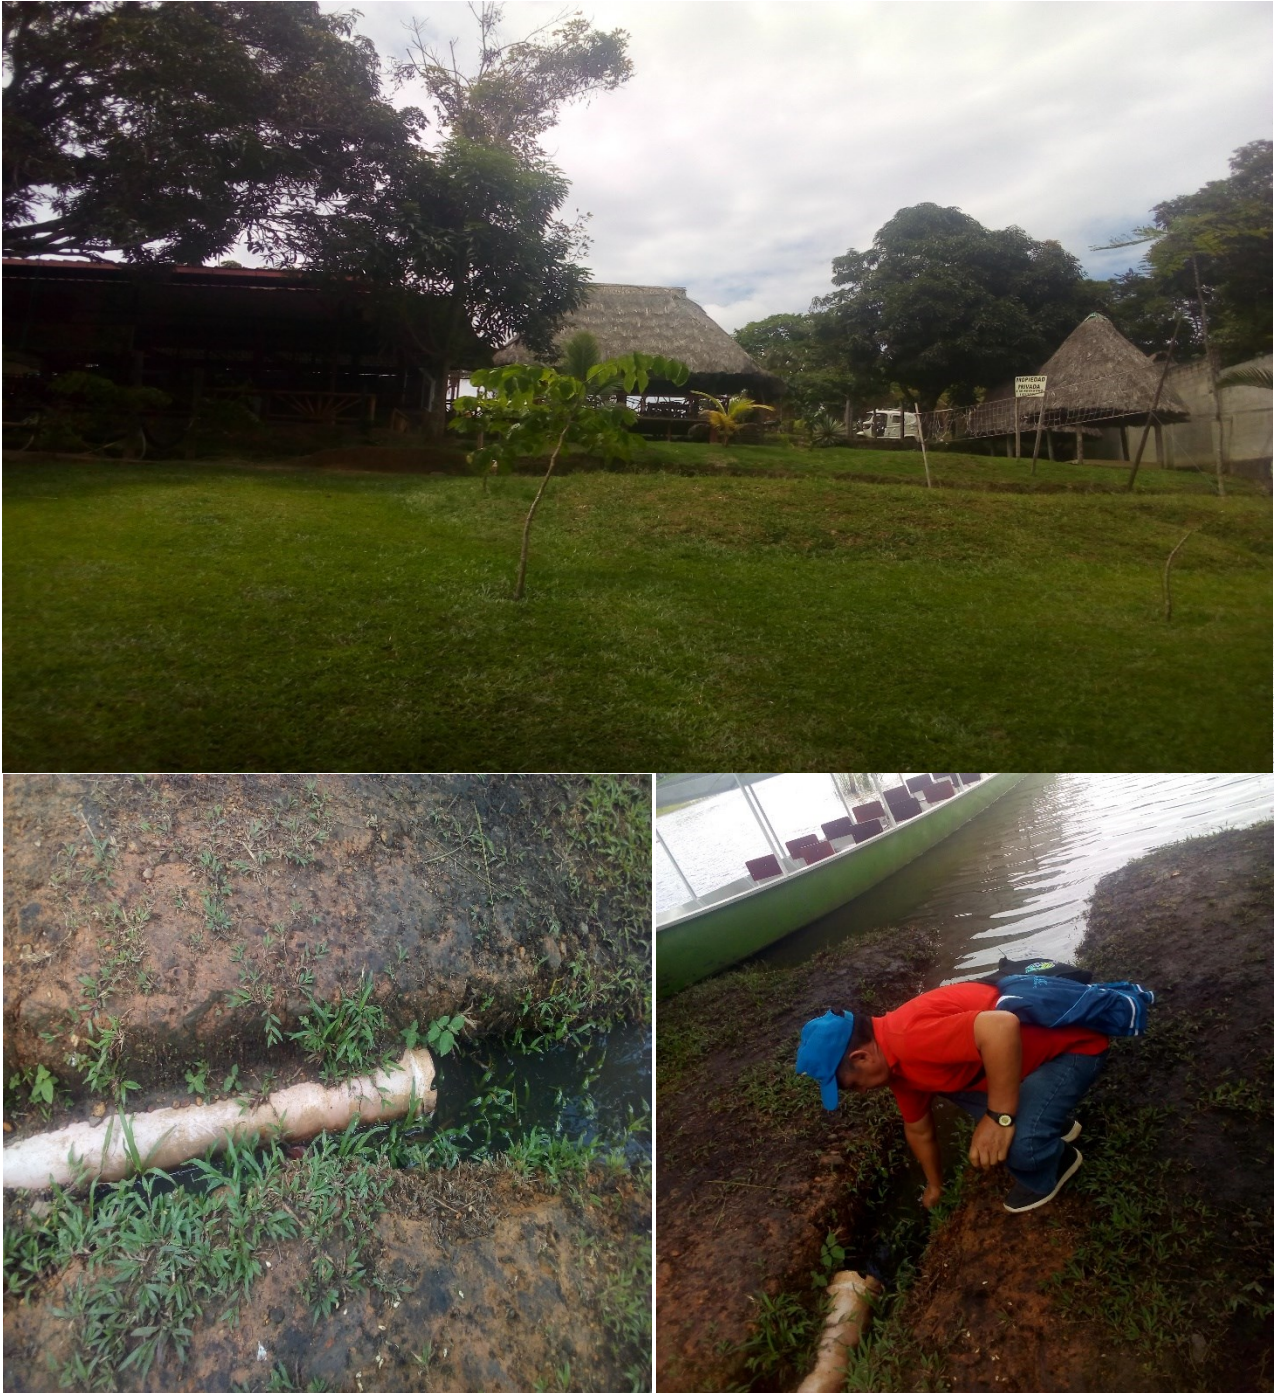
**Fotografía 3: Zonas de descargas**

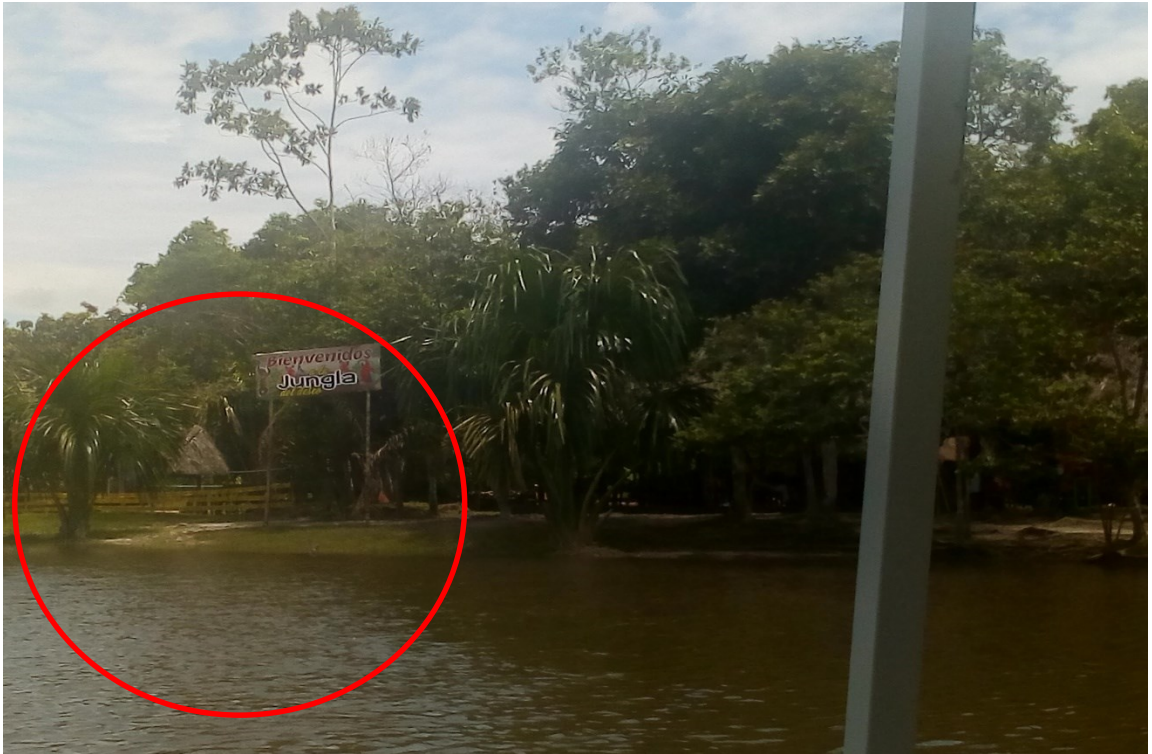
**Fotografía 4:** Primer punto de monitoreo – Punto A: A1

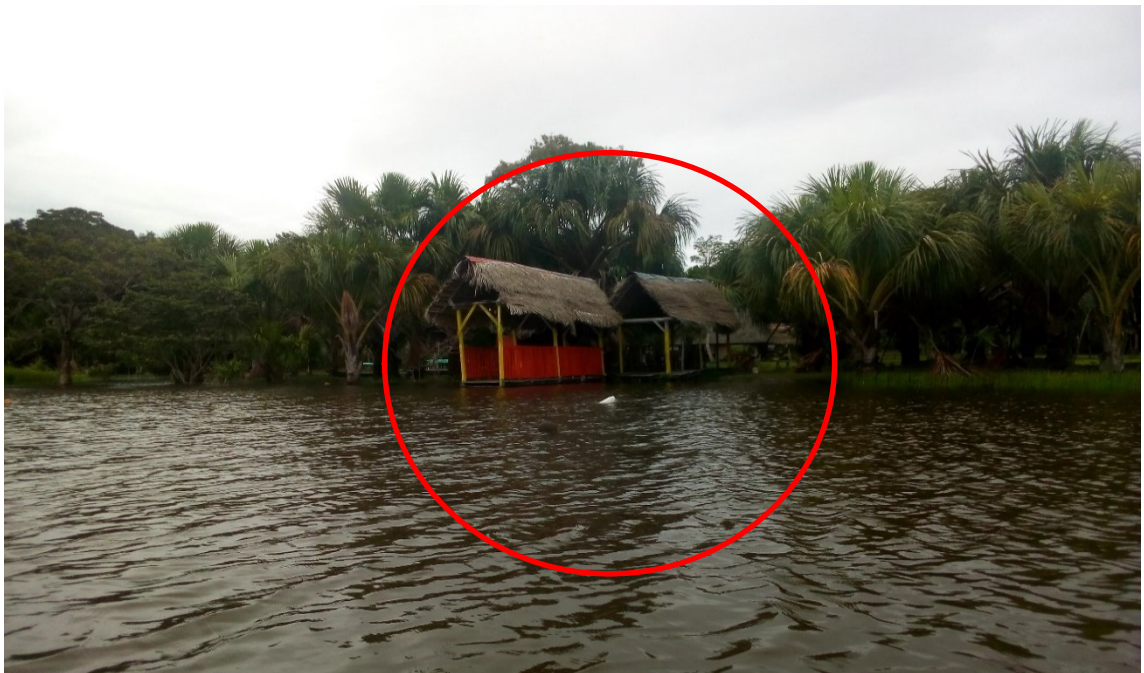
**Fotografía 5:** Segundo punto de monitoreo – B: B1

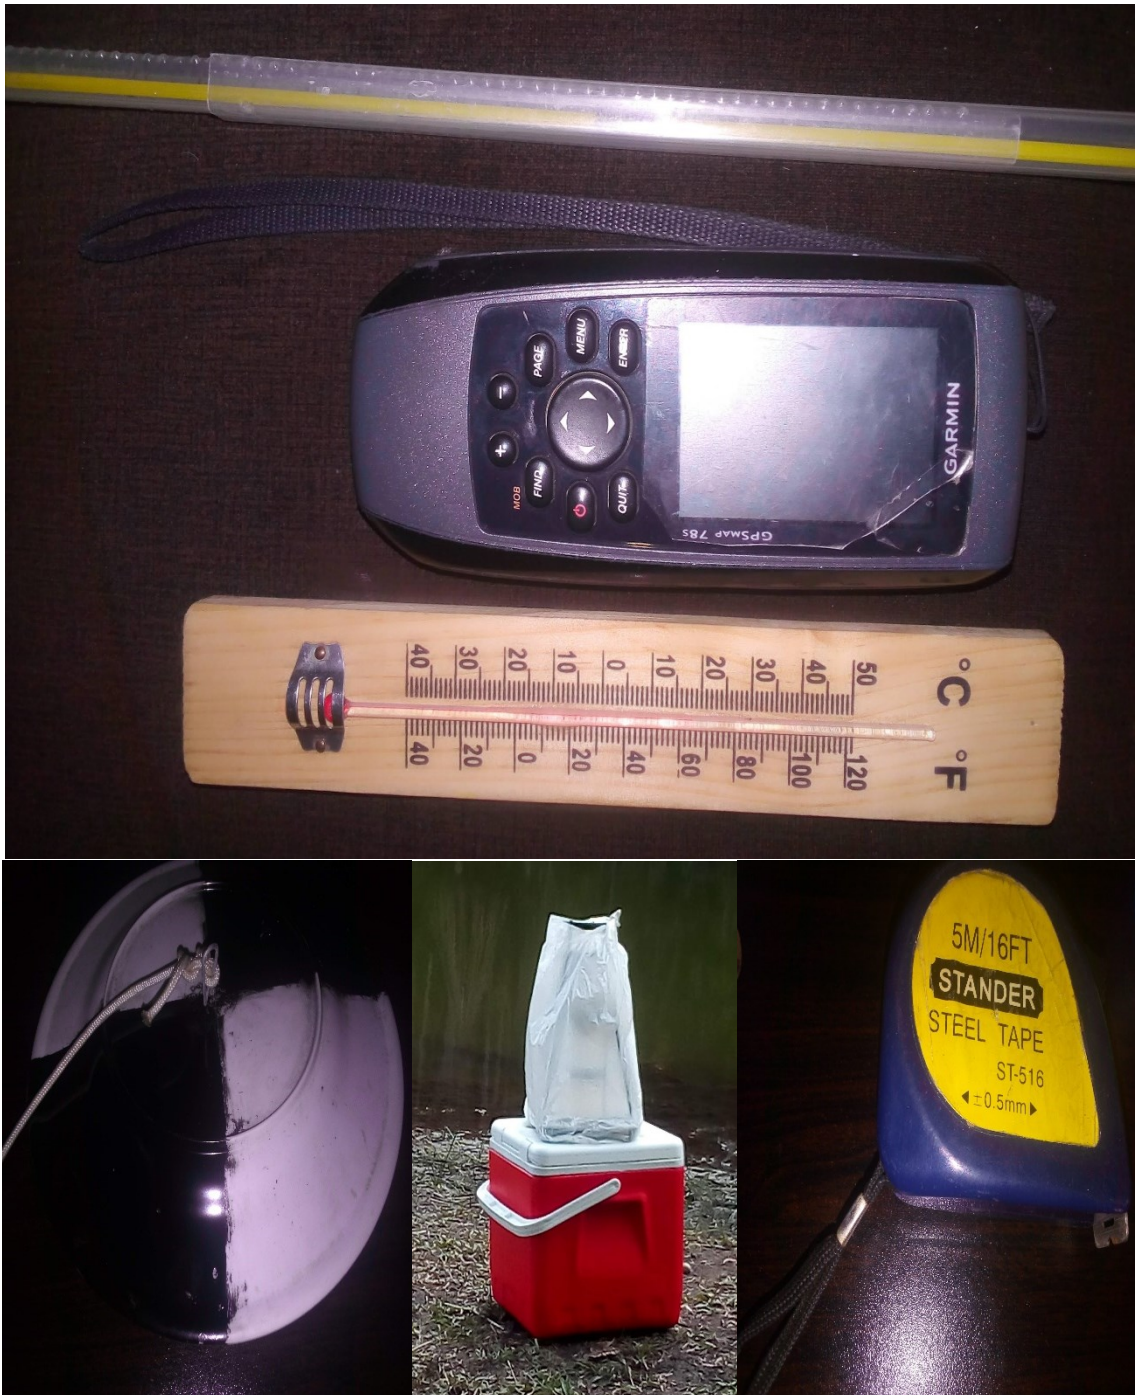
**Fotografía 8:** Instrumentos, equipos de medición
